橋梁名	路線名	所在地	起点側	緯度	38° 00' 52.56"		
				経度	140° 23' 20.81"		
境沢橋 (フリガナ) サカイザワバシ		境沢線	宮城県七ヶ宿町字苗代端				
管理者名	点検実施年月日	路下条件	代替路の有無	自専道or一般道	緊急輸送道路	占用物件(名称)	
宮城県七ヶ宿町	2016.07.14	河川	有	一般道		水道管

橋梁名	路線名	所在地	起点側	緯度	38° 00' 21.60"	
				経度	140° 25' 28.42"	
栄広橋 (フリガナ) エイコウバシ	滑塚線	宮城県七ヶ宿町字立平				
管理者名	点検実施年月日	路下条件	代替路の有無	自専道or一般道	緊急輸送道路	占用物件(名称)
宮城県七ヶ宿町	2016.07.14	河川	有	一般道		水道管

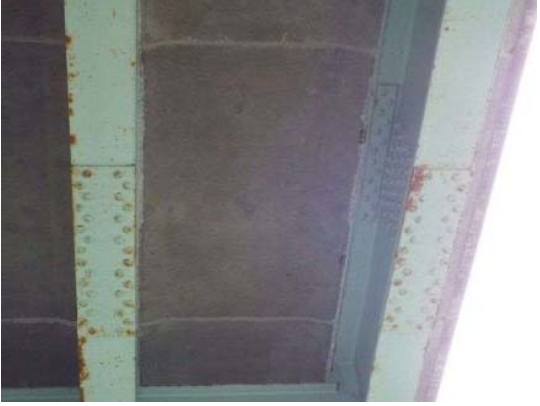
部材単位の診断(各部材毎に最悪値を記入)				点検者	(公社)宮城県建設センター	点検責任者	早坂 伸一
点検時に記録				措置後に記録			
部材名		判定区分 (I~IV)	変状の種類 (II以上の場合に記載)	備考(写真番号、 位置等が分かる ように記載)	措置後の 判定区分	変状の種類	措置及び判定 実施年月日
上部構造	主桁	II	防食機能の劣化	写真1・主桁01			
	横桁	I					
	床版	I					
下部構造		I					
支承部		I					
その他

上部構造(主桁、横桁) 【判定区分：Ⅱ】	上部構造(床版) 【判定区分：Ⅰ】
写真1

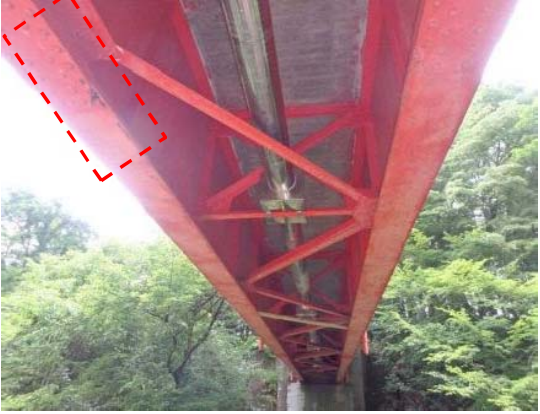
部材単位の診断(各部材毎に最悪値を記入)				点検者	(公社)宮城県建設センター	点検責任者	早坂 伸一
点検時に記録				措置後に記録			
部材名		判定区分 (I~IV)	変状の種類 (II以上の場合に記載)	備考(写真番号、 位置等が分かる ように記載)	措置後の 判定区分	変状の種類	措置及び判定 実施年月日
上部構造	主桁	II	防食機能の劣化	写真1・主桁01			
	横桁	I					
	床版	II	その他(遊離石灰)	写真2・床版02			
下部構造		I					
支承部		I					
その他

<p>上部構造(主桁、横桁) 【判定区分：Ⅱ】</p>	<p>上部構造(床版) 【判定区分：Ⅱ】</p>
<p>写真1</p>
