# 七ヶ宿町トンネル長寿命化修繕計画

平成 29 年 11 月

七 ヶ 宿 町

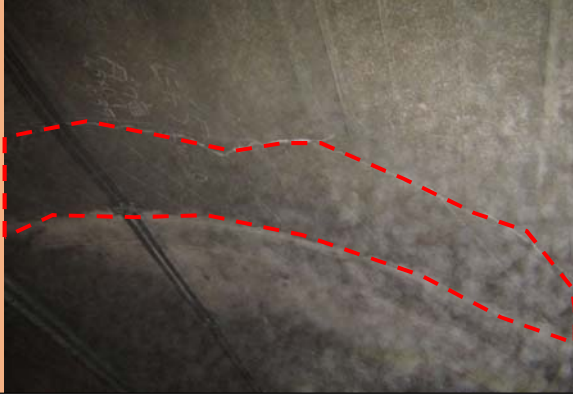
1. 「判定Ⅲ」が虎岩トンネル、南川原トンネル、平畑トンネル  
 ▽緊急性は無い状態。  
 ▽将来的にコンクリート破片が落下する可能性が高いため、早期に対策を必要とする状態。

虎岩トンネルの天井に発生したブロック(下図①)。はがれて落下する可能性あり。

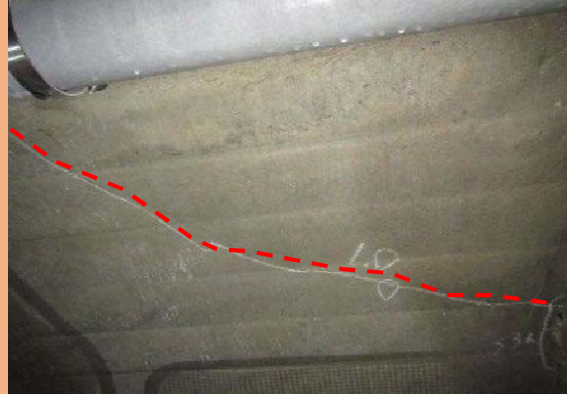
南川原トンネルの天井に発生したブロック(下図①)。はがれて落下する可能性あり。

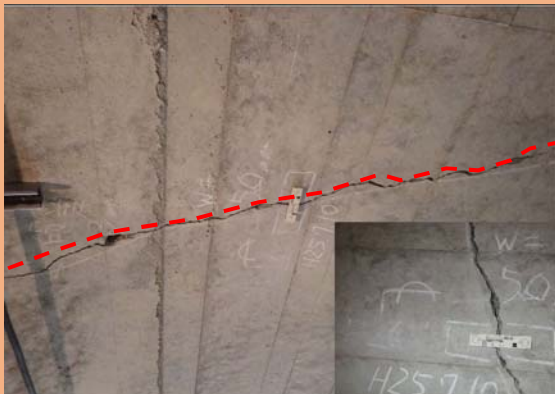
平畑トンネルのアーチ部横断方向のひび割れ(下図③)。ひび割れ測定ゲージで監視中。

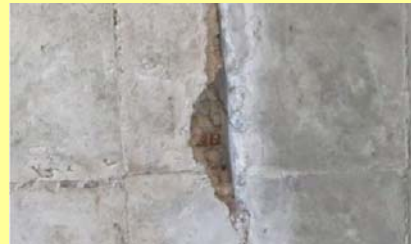
2. 「判定Ⅱ」が皿森トンネル  
 ▽緊急性は無い状態。  
 ▽監視を必要とする状態。

皿森トンネルの目地に発生したうき(下図②)。将来、破片落下の可能性あり。

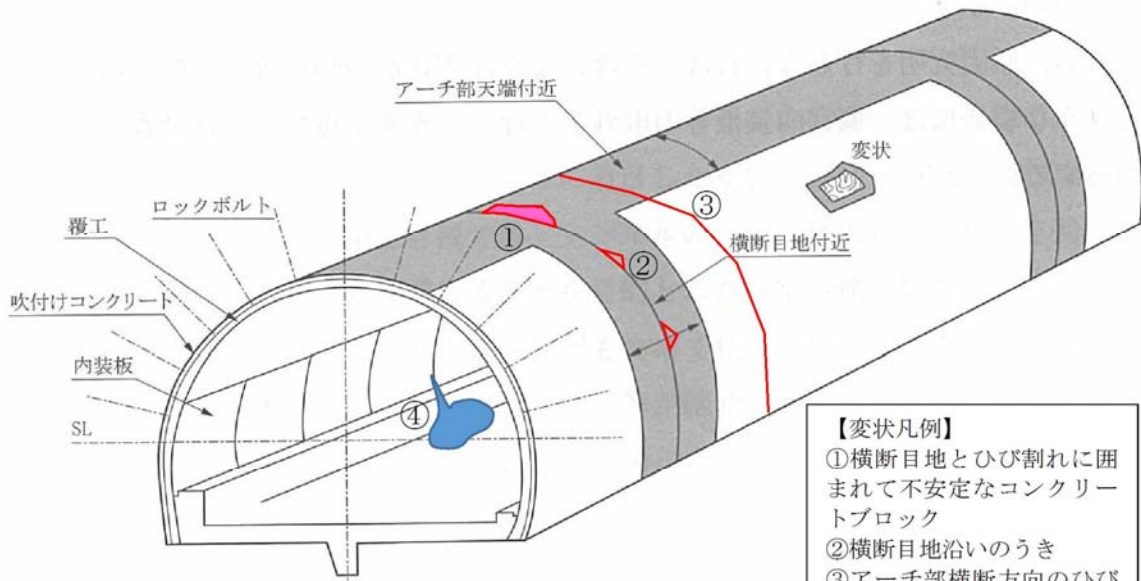
本トンネルに見られる変状種類と位置の模式図  
 「道路トンネル維持管理便覧【本工編】」平成27年6月  
 (公社)日本道路協会 P146の図に追記

- 【変状凡例】  
 ①横断目地とひび割れに囲まれて不安定なコンクリートブロック  
 ②横断目地沿いのうき  
 ③アーチ部横断方向のひび割れ  
 ④側壁部横断目地からの漏水、路面滞水
